Riihimäen Lasitehtaan makasiinien lepakkotarkastukset 2023

Timo Metsänen
29.9.2023

LUONTOSELVITYS
METSÄNEN

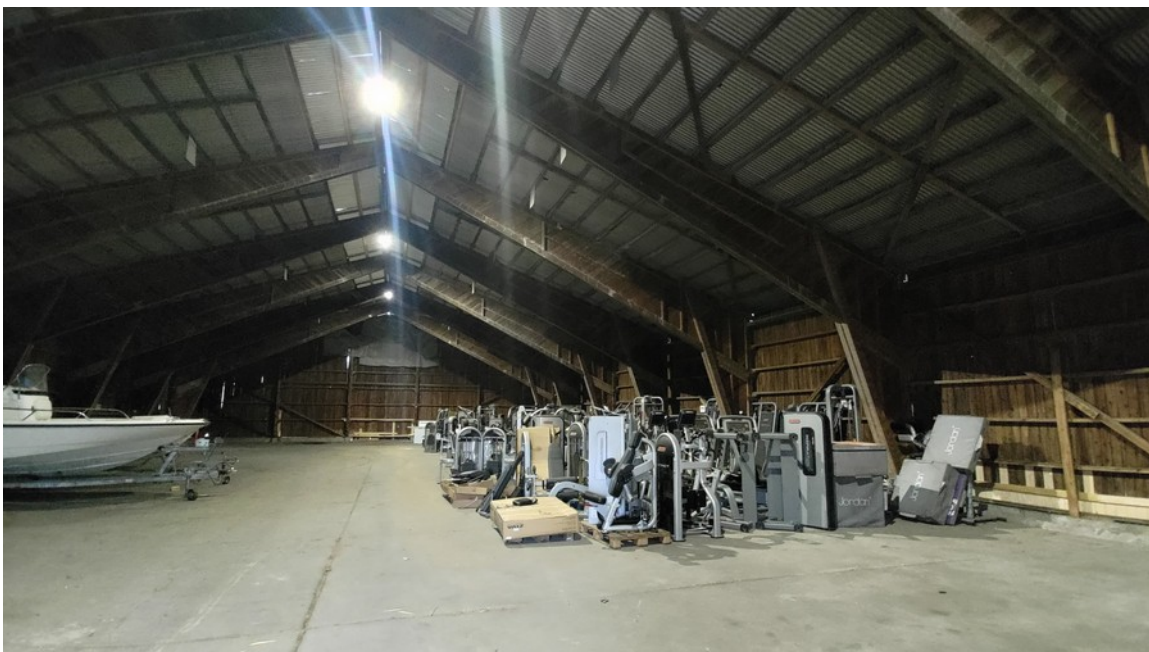
Kuva 2. Eteläisin makasiini (numero 6) kuvattuna sisältä.

Tarkastetuista rakennuksista eteläisimmästä (Makasiini numero 6) löydettiin pohjoiselta seinustalta yhteensä kuusi (6) lepakon papanaa. Osa papanoista oli selvästi pölyisiä eli vanhoja. Tällä tarkoitetaan, että ne eivät ole ainakaan kaudelta 2023. Myös pienjyrsijöiden papanoita havaittiin.

Makasiinin numero 6 osalta on suositeltavaa neuvotella kohteen lakistatuksesta alueellisen ELY-keskuksen kanssa. Lisää varmuutta säännöllisyyteen saadaan luonnollisesti toistamalla rakennustarkastus ensi kaudella ja edelleen.

Varovaisuusperiaatteen mukaisesti suositellaan rakennus huomioitavan siten, että lepakoiden päivehtiminen ja turvallinen siirtyminen rakennukseen on jatkossakin mahdollista ja että rakennusta ei suositella valaistavan voimakkaasti yöaikaan 1.5.–31.8. välisenä aikana, nykyistä voimakkaammin.

Rakennuksen sisällä ei tule tehdä remontteja tai muita toimia, jotka voivat heikentää paikkaa lepakoiden kannalta. Varovaisia toimia voidaan

suorittaa lepakkoasiantuntijan opastuksella ja mielellään lisääntymiskauden ulkopuolella. Isompien toimien, esim. kattoremontti, osalta on syytä varmistua siitä, että edellyttääkö se poikkeuslupaa luonnonsuojelulain 49§:stä.

Mikäli kohteen osalta lähdetään hakemaan poikkeuslupaa purkamiselle, on suositeltavaa pyrkiä selvittämään mikä laji tai lajit rakennusta käyttävät ja kuinka paljon siellä on yksilöitä. Näillä asioilla voi olla merkitystä kun kohteen poikkeuslupaperusteita arvioidaan.

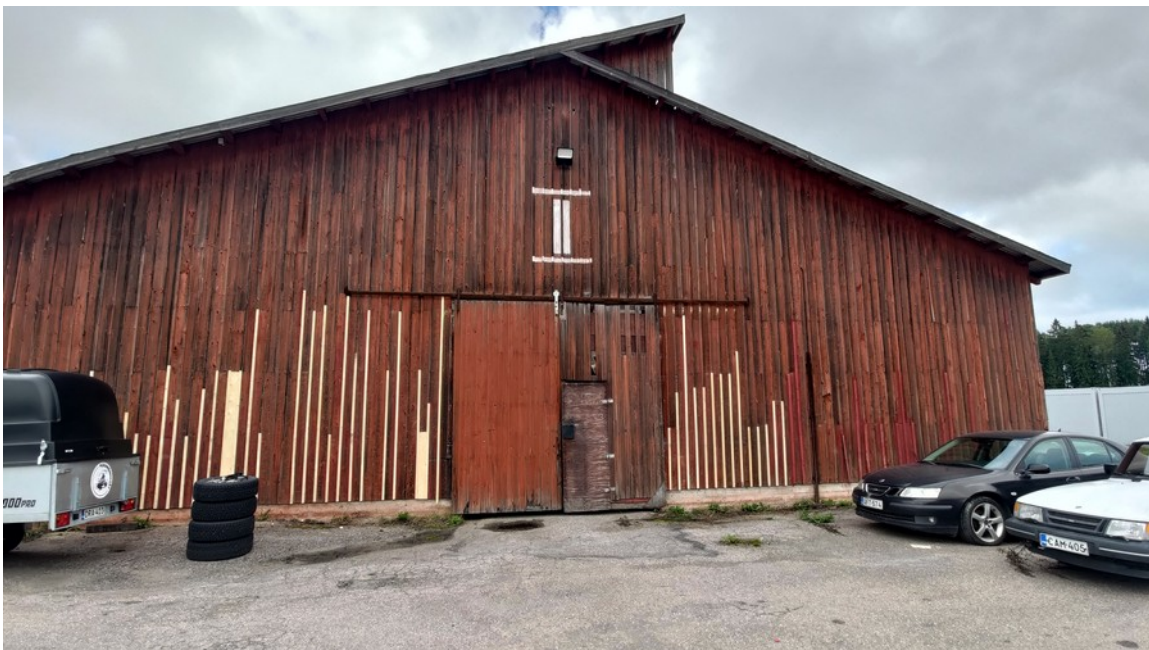
Kuva 3. Keskimäinen makasiini (numero 11).

Keskimmäisestä makasiinista (numero II) löydettiin vain pienjyrsijöiden papanoita. Lisäksi makasiinin pohjoispuoliskossa oli kesykyyhkyjä ja runsaasti niiden ulosteita.

Kahden muun makasiinin ja lepakoiden osalta ei ole tarpeen antaa suosituksia. Keskimmaisessä makasiinissa pesinee kuitenkin kesykyhyhkyjä, joten lajin rauhoitusaika (10.3.–31.7.) on suositeltavaa huomioida mahdollisessa purkuprosessissa tai hakea siihen poikkeuslupaa.

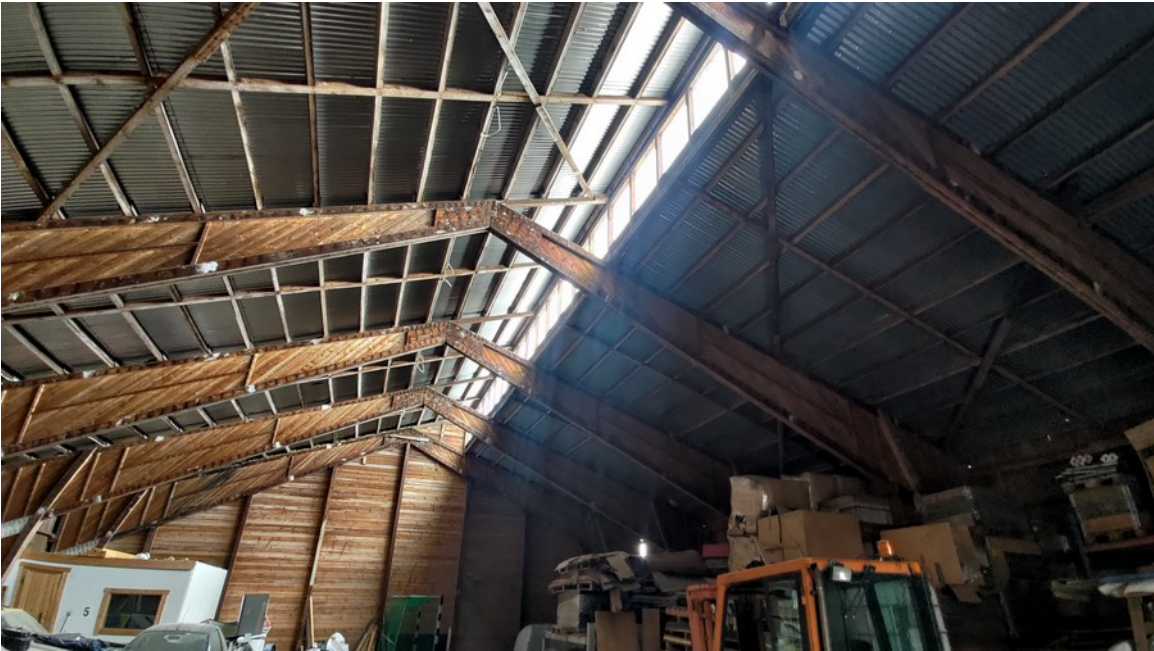
Kuva 4. Keskimmäisen makasiinin pohjoisosa, jossa on kattoikkuna.

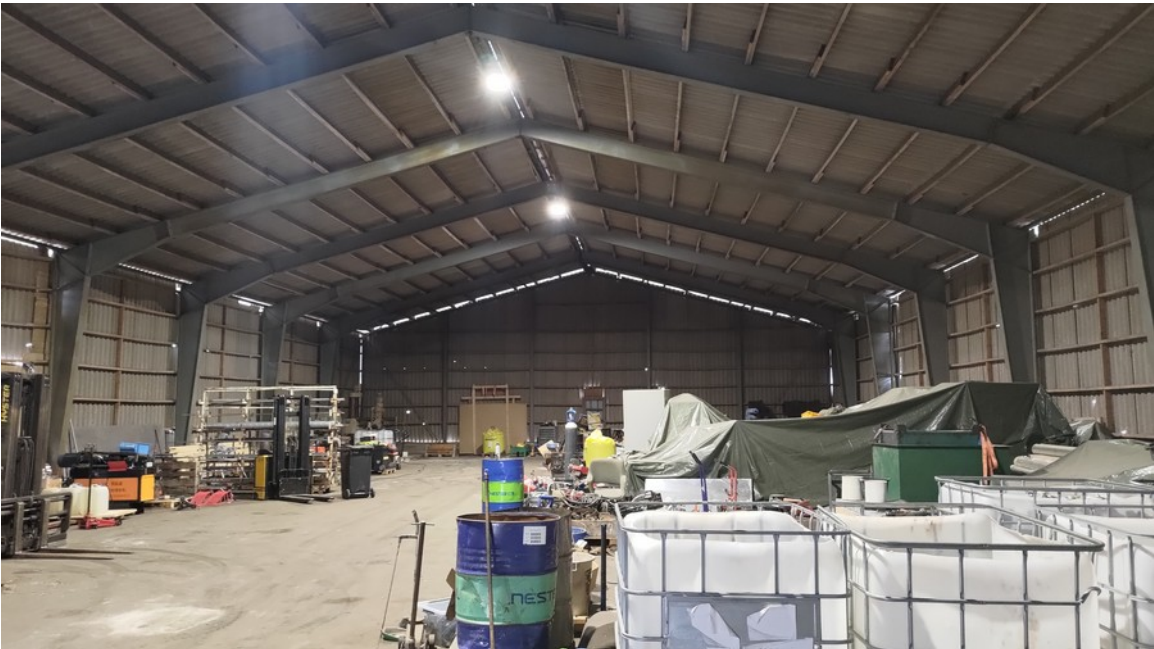
Kuva 5. Pohjoisin makasiini sisältä.

Pohjoisimmasta makasiinista ei löydetty merkkejä lepakoista.

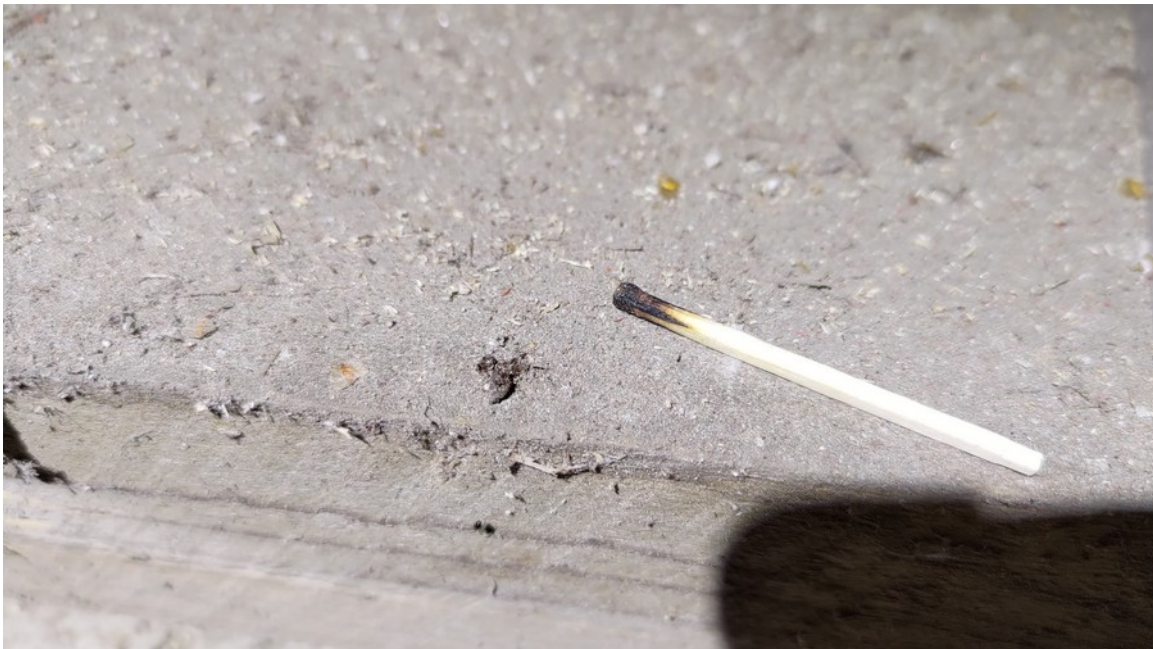
Kuva 6. Murskaustestattu lepakon papana makasiini 6:ssa.
